## NR 10 APLICADA UM ESTUDO DE CASO DA IMPLANTAÇÃO E ADEQUAÇÃO DA NR 10 EM INSTALAÇÕES ELÉTRICAS INDUSTRIAIS

Etielle Erika Dos Santos <sup>1</sup>  
Fábio de Brito Gontijo <sup>2</sup>

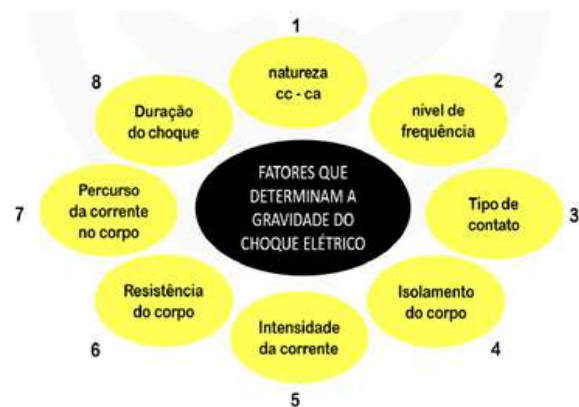
Figura 2 - Fatores que determinam a gravidade do choque elétrico

Na Figura 2 é demonstrado alguns fatores que podem determinar a gravidade do choque elétrico, um dos primeiros fatores que determinam esta gravidade é a corrente elétrica, no caso, se ela é de natureza CC (Corrente Contínua) ou se é CA (Corrente Alternada). O nível de frequência para ocasionar choque (em corrente alternada) deve ser situado a partir de 20Hz. A intensidade da corrente, refere-se à intensidade do campo elétrico no coração para um dado percurso da corrente (os possíveis percursos foram ilustrados na Figura 1).

Quanto à resistência do corpo humano, essa vai depender dos valores de impedância da pele, e essa depende de vários fatores como exemplo o percurso da corrente no corpo humano, da tensão do toque, da duração do fluxo da corrente, da frequência, do grau da umidade da pele, da área de contato com a superfície, da pressão exercida e da temperatura.

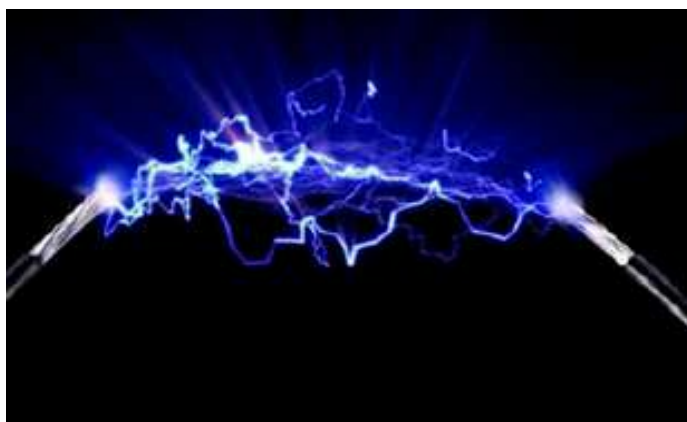
Figura 3 - Arco elétrico

Outro fenômeno muito comum em trabalhos com eletricidade é denominado como arco voltaico, cujo surgimento se dá a partir de uma descarga elétrica entre dois polos que supera a resistência do ar e é mantido por gases que são formados ou liberados no local, o que resulta em uma temperatura muito alta (LIMA, 2020). A Figura 3 ilustra o rompimento dielétrico do ar, acontecimento chamado de arco elétrico.

O arco elétrico é um fenômeno que consegue romper a isolamento feita pelo ar e conduzir elétrons de um eletrodo ao outro por meio de um fluxo de corrente.

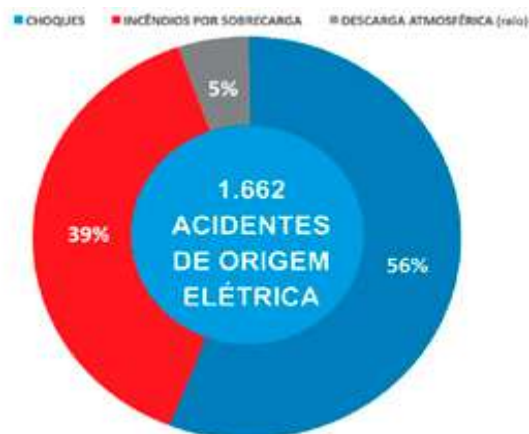
Gráfico 1 – Total em porcentagem de acidentes de origem elétrica

Ao analisar o gráfico pode-se verificar que o número de acidente com eletricidade já é bem expressivo no país, e este número tende a crescer haja visto a falta de conhecimento com os riscos existente em serviços que envolvem eletricidade e até mesmo a irresponsabilidade das pessoas quanto a realização de serviços com eletricidade ou em instalações elétricas. Dentro da plataforma da ABRACOPEL também é possível ver por discriminação os números de acidentes de origem elétrica fatais e não fatais, estes se encontram no Gráfico 2.

Primeiramente, no Gráfico 1 é exposto os números totais e percentuais dos acidentes de origem elétricas registrados pela ABRACOPEL no ano de 2019.

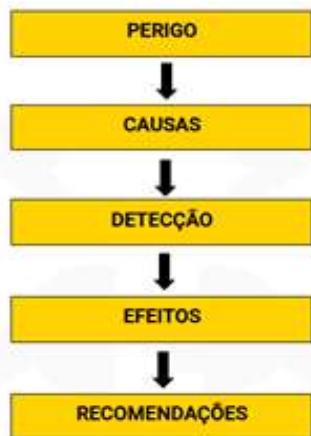
Figura 4 - Sequência de desenvolvimento da APR

Ainda para Albany (2019), a APR é realizada com o objetivo de determinar quais medidas devem ser tomadas a fim de adequar a empresa aos itens pertinentes, oferecendo ações para evitar e eliminar os possíveis riscos. Na Figura 4 é apresentada a sequência de desenvolvimento de uma APR.

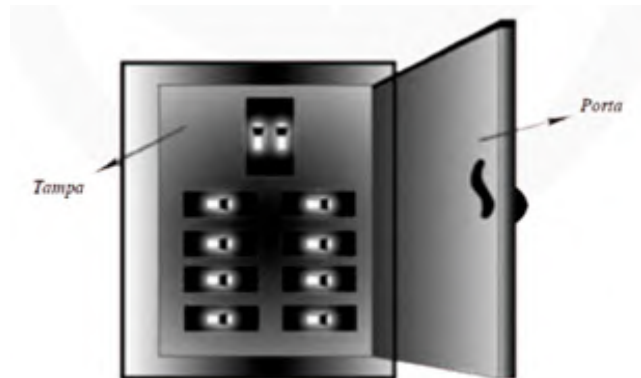
Figura 5 - Barreiras e Invólucros

Barreiras e invólucros podem ser conceituados como componentes que tem como objetivo impedir que pessoas ou animais toquem nas partes energizadas acidentalmente e garante que as pessoas sejam advertidas de que as partes de acesso através das aberturas estão energizadas e que não podem ser tocadas (SILVA JR, 2013).

De acordo com Albany (2019), a barreira é o elemento que assegura a proteção contra contatos diretos de uma pessoa com as partes vivas nas direções usuais de acesso. Já os invólucros são elementos que asseguram a proteção contra contatos diretos em qualquer direção, ou seja, o invólucro deve envolver completamente o componente, impedindo o acesso direto às partes vivas partindo de qualquer direção.

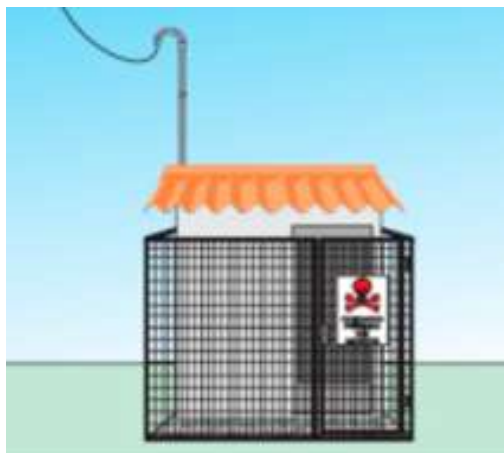
Figura 6 - Obstáculos

Diferente das barreiras e invólucros, os obstáculos não impedem o contato originado de uma ação deliberada e voluntária de evitar ou ignorar o obstáculo, eles visam apenas impedir o contato acidental de pessoas com condutores energizados nas instalações elétricas (SANTOS, 2012).

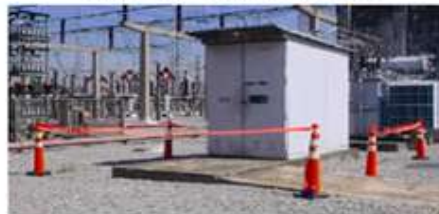
Figura 7(b) – Delimitação da área

Alguns exemplos de sinalização de segurança mais comum, são os cones, fitas, grades, sinalizadores e placas, conforme são ilustrados nas Figuras 7(a) e 7(b). As placas de sinalização são utilizadas para sinalizar qualquer possível risco dentro de determinado ambiente, sendo possível sinalizar desde equipamentos energizados, alta tensão, uso obrigatório de determinado equipamento de proteção, perigo de morte e outros riscos que podem conter dentro daquele ambiente (ALBANY, 2019).

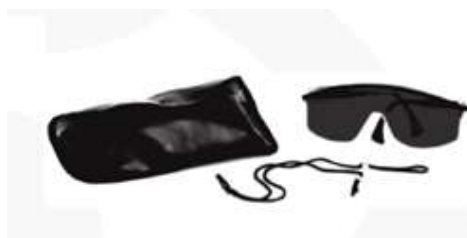
Figura 12 - Proteção dos Olhos (Óculos)

Os óculos têm como objetivo proteger os olhos do colaborador contra raios ultravioletas, partículas volantes e até mesmo impactos mecânicos. Além dos óculos com lente com tonalidade escura, existem também os óculos de proteção com lente incolor que possui a mesma funcionalidade (SANTOS, 2012).

Dentre os equipamentos de proteção individuais, os mais utilizados nas atividades que envolvem eletricidade são as vestimentas de trabalho, demonstrada na Figura 11, há também os óculos de segurança, Figura 12, capacetes, Figura 13, que protegem contra a projeção das partículas e impactos mecânicos (SANTOS, 2013).

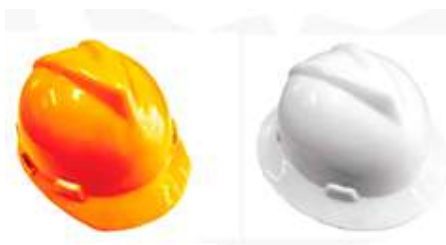
Figura 13 - Proteção de Cabeça (Capacete)

O capacete é utilizado com a finalidade de proteger a cabeça do colaborador contra impactos provenientes de quedas ou projeção de objetos, queimaduras, choque elétrico e irradiação solar. É utilizado também em trabalhos a céu aberto protegendo o trabalhador contra agentes meteorológicos ou em espaços confinados (ALBANY, 2019).

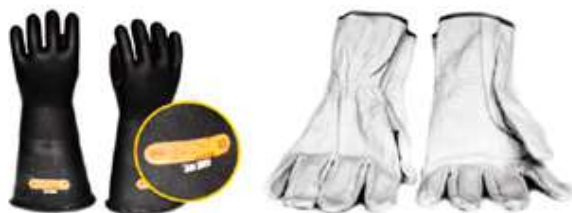
Figura 14 - Proteção de Membros Superiores (Luvas)

As luvas são utilizadas com a finalidade de proteger as mãos e braços do colaborador contra choques em trabalhos e atividades que envolvem circuitos elétricos energizados. Existem 6 tipos de classe de luvas, sendo classe 00, classe 0, classe I, classe II, classe III, classe IV, cada tipo de classe é específico para um tipo de contato, variando de 500V até 36kV (SANTOS, 2012).

Ainda para Santos (2013), as luvas de proteção, Figura 14, servem para proteger o trabalhador contra os choques elétricos, quando este tiver contato com condutores ou equipamentos energizados. Deve ser ainda utilizado botinas fabricadas em couro e material isolante, Figura 15, com o objetivo de evitar ferimentos nos pés

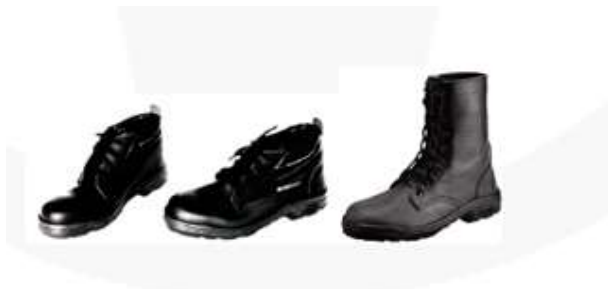
Figura 15 - Proteção de Membros Inferiores (Calçados)

Os sapatos de proteção podem ser do tipo botina ou bota de couro, ela tem por finalidade proteger os pés do colaborador contra uma torção, escoriações, derrapagens e até mesmo da umidade (ALBANY, 2019).

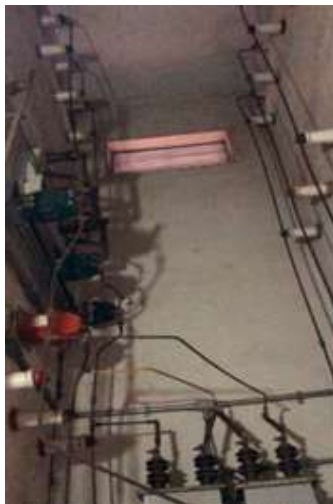
**Figura 19 - Cabine Primária**

Uma vez analisado todos os painéis elétricos ativos da indústria, procedeu-se na verificação das instalações elétricas na cabine primária presente na indústria. A Figura 19 demonstra parte de sua instalação elétrica. Para a analisar as não conformidades presentes foi utilizado um check-list na qual é relacionado a NR 10 com a NBR 14039 que trata as instalações elétricas em média tensão. Estas são apresentadas no Apêndice E.

Observa-se que são no total 4 itens em não conformidade frente a Norma Regulamentadora de Número 10 – NR 10 e a Norma Técnica Brasileira - ABNT NBR 14039, sendo os itens de sequência 19, 22, 26 e 30. A Tabela 4 apresenta todas essas não conformidades frente a NR 10 e justifica o que às torna não conformes de acordo com os itens relacionados da norma.
