# OCUPACIÓN Y HABITABILIDAD RESULTANTES DE LOS PROCESOS MIGRATORIOS. CASO DE ESTUDIO, COMUNA 7 POPAYÁN, COLOMBIA

## OCCUPATION AND HABITABILITY AS A RESULT OF THE MIGRATORY PROCESSES. CASE STUDY, COMMUNE 7 POPAYÁN, COLOMBIA

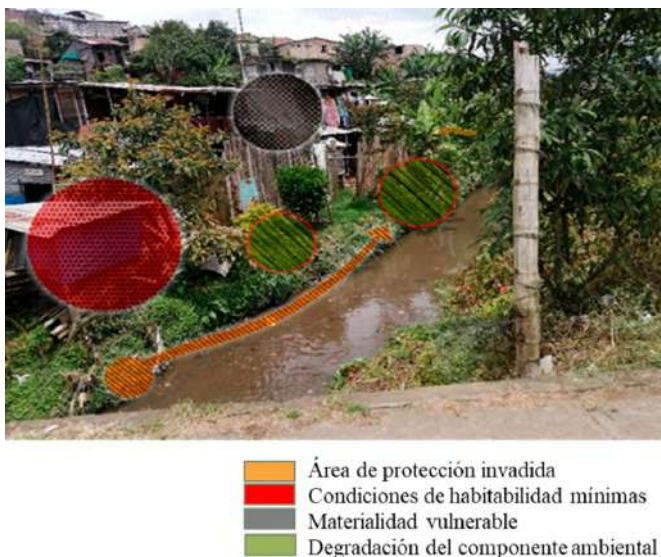
Como se puede observar en la Figura 24, el asentamiento de las viviendas informales se han tomado toda la franja de protección de la quebrada Pubús, ubicándose directamente en sus bordes, adaptándose a la topografía del lugar por medio de estructuras palafíticas para alejarse del nivel del agua y de alguna manera disminuir su vulnerabilidad por amenaza de inundación.

**Figura 24. Asentamientos precarios ilegales en la Quebrada Pubús, Comuna 7 Popayán**

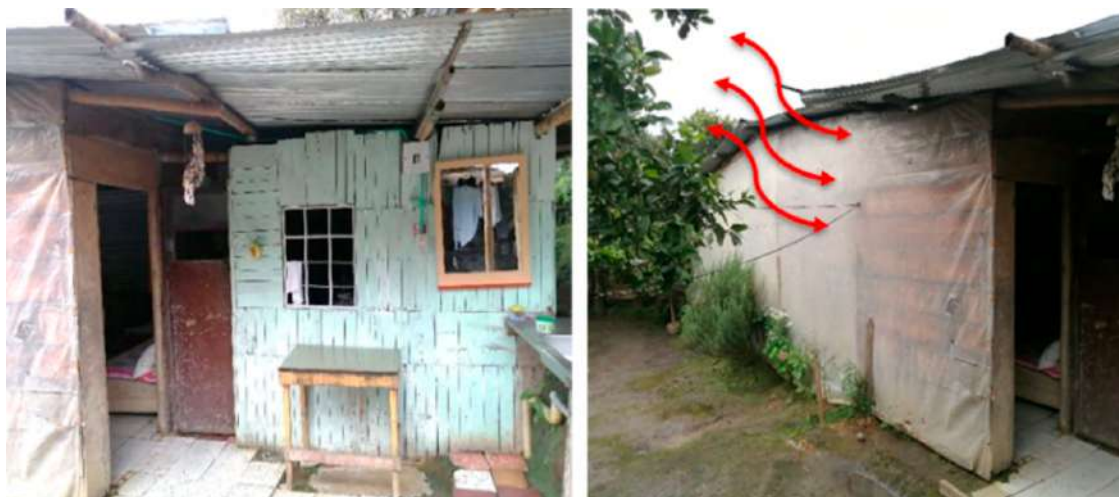
Fachada: la vivienda cuenta con un solo piso, su fachada en madera presenta ventanas que permiten la entrada de luz natural hacia el área de la cocina, sin embargo, en el lado posterior de la misma, no hay rejillas ni ventanas para permitir el flujo de ventilación e iluminación natural. En su lugar, existe un recubrimiento que sirve para evitar la humedad y el paso del agua durante los días de invierno, esto seguido de una puerta en madera, con una cubierta en zinc, asegurada a una estructura de guadua como se muestra en la Figura 31.

Figura 31. Fachada vivienda tipo 1 sobre la quebrada Pubús en el barrio Las Vegas

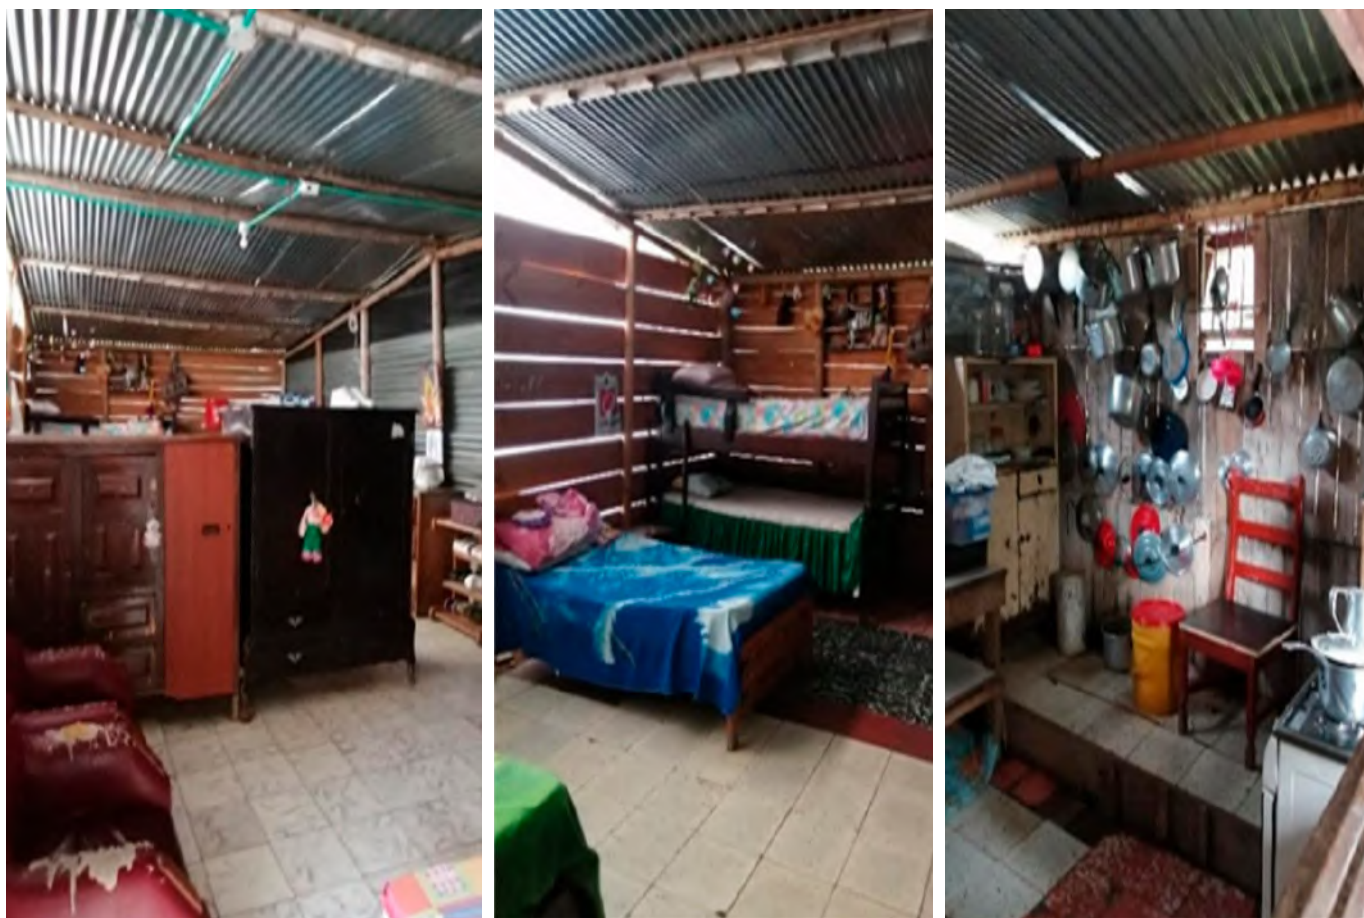
Espacios internos: al interior de la vivienda, se evidencia un espacio distribuido para habitaciones y sala, es común que no haya muros divisorios para separar los diferentes espacios, y los mismos muebles se encargan de delimitar y proporcionar privacidad a la zona de la habitación. Esto puede generar una sensación de falta de privacidad y un ambiente poco propicio para el descanso. Como se percibe en la Figura 32, los pisos de las viviendas al interior son en baldosas lo que puede ser una ventaja en términos de facilidad de limpieza, pero al exterior de la vivienda los pisos son en tierra y sin ningún tipo de acabado.

El área del baño es un espacio externo a la vivienda en condiciones inadecuadas, y al igual que el lavadero, queda expuesto en un área libre del predio donde está asentada la vivienda. Para este caso de estudio se cuenta con acueducto y alcantarillado.

Figura 32. Espacios internos vivienda tipo 1 sobre la quebrada Pubús en el barrio Las Vegas

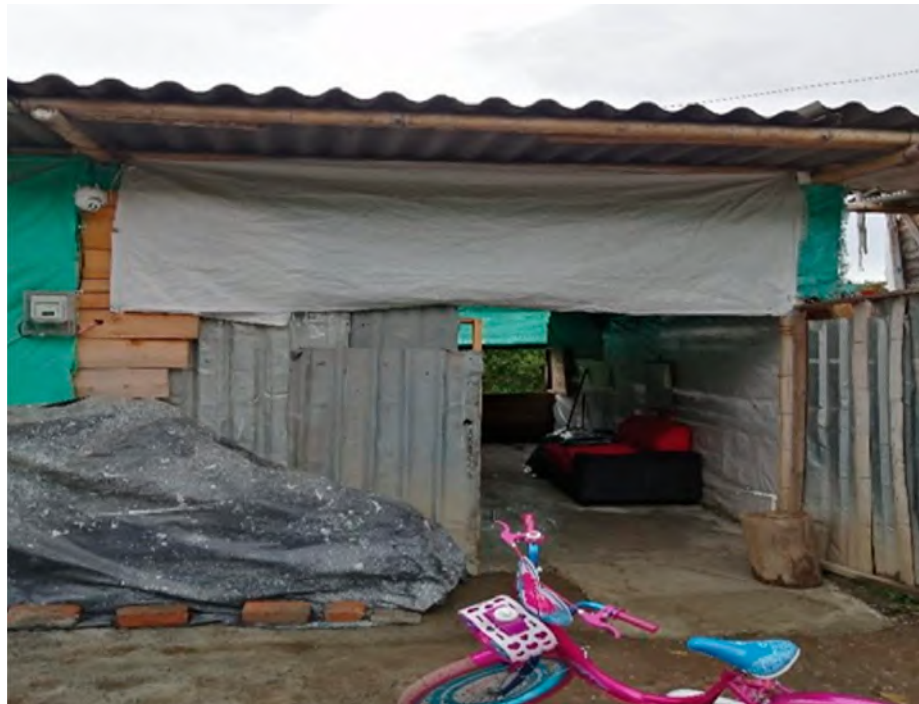
Fachada: al exterior de la vivienda se encuentra una fachada con distinta materialidad para su protección interna como madera, estopa y aluminio, no cuenta con ventanas hacia el exterior que permita una iluminación y ventilación natural, la cubierta es de fibrocemento que, según lo evidenciado en el registro fotográfico, se amarra al igual que la mayoría de las viviendas a una estructura en guadua y madera.

Figura 34. Fachada vivienda tipo 1 (variación) sobre la quebrada Pubús en el barrio Las Vegas

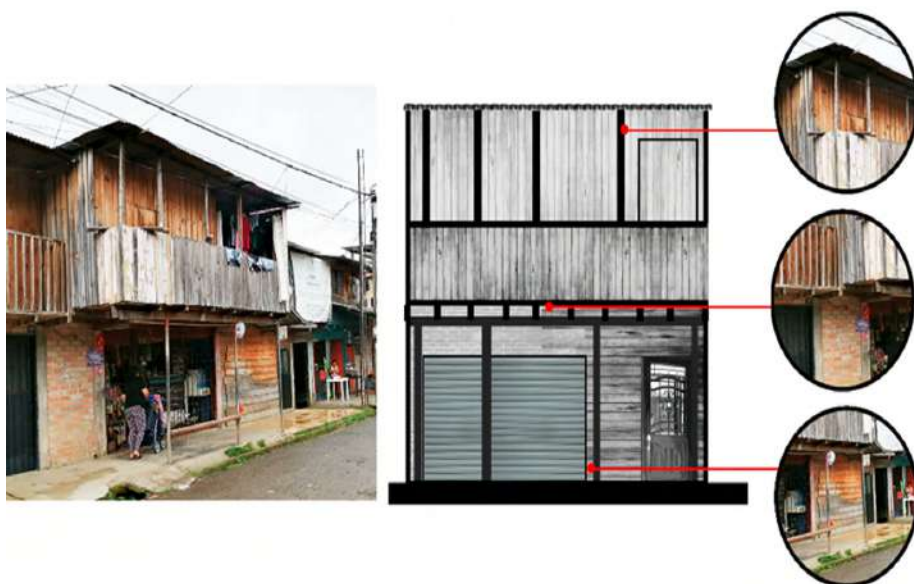
El asentamiento con mayor grado de consolidación, al igual que las viviendas en madera de la tipología 1, tienen características similares en su construcción. Esta presenta en su mayoría de construcciones una materialidad en mampostería en primer piso, dándole más soporte al segundo y al igual que la vivienda en madera, presenta soportes en guadua con cubiertas de zinc y con un poco más de rigidez en la contención de la estructura como se evidencia en la Figura 36.

Figura 36. Características físicas tipología 2, cercanas a la ronda de la quebrada Pubús barrio Las Vegas
